Aikani VTA Tekniikalla

Henrik Jeffery

19.3.-11.5.2018

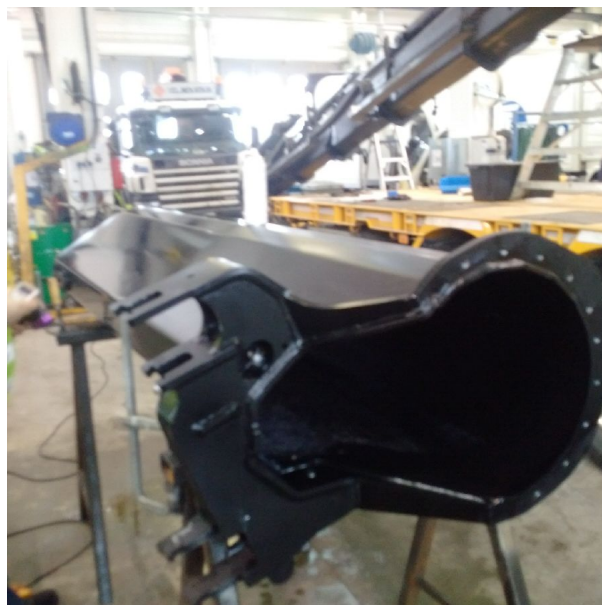
Minä ajelin nosturilla kappaleita (kts. kuva 1.2 sivulla 6) pukille, putsasin ja käänsin ne. Sillä aikaa tämä Kuusiniemen herran tunteva kaveri levitti jotain magneettispreitä, ja valaisi pintaa UV-valolla samalla antaen vaihtovirtaa pellin pintaan. Aina kun valossa näkyi jotain, minä hinkkasin maalipintaa hiekkapaperilla. Onneksi mitään murtumia ei paljastunut.

Kuva 1.2: Isomman puoleinen pätkä nosturia pukilla pinnan tarkastusta varten.

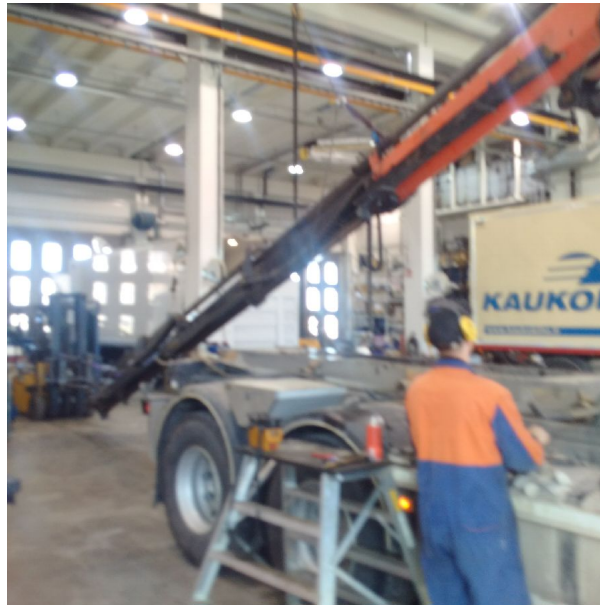
Kuva 2.1: Autonosturin, katonosturin, ja trukin yhteisvaikutuksena voimme vaihtaa liukupalat.

Tänään tarjolla oli liukupalojen vaihtoa. Ensin puomi oikaistaan. Seuraavaksi se vedetään kapaleiksi käyttämällä autonosturia itseään suuntaukseen, katonosturia tukemiseen, ja trukkia vetämiseen. Vaihetaan vaselinoidut muovinpalaset, ja kootaan samalla tavalla. Vaihdoin myös tassun valon, ja kimppatyönä suodattimen.

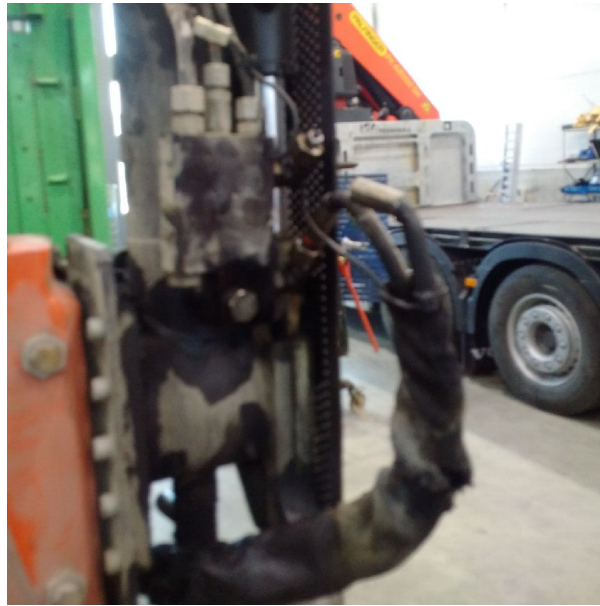
Kuva 2.3: Banjoliitin venttiilin sisällä on murskana ja letku on poikki.

Olin sähkö-Tonin, eli Elektionin kaverina tekemässä erästä letkunvaihtoa. Tätä varten virallisesti perehdytettiin letkuntekoneeseen, ja tein ensimmäisen kaupallisen letkuni. Kun olimme valmiita, perehdyin myös autonosturin käyttöön. Lopuksi sain ensimmäisen oman projektini: Letkunvaihto ja banjoliittimen (Kuva 2.3) uusiminen.

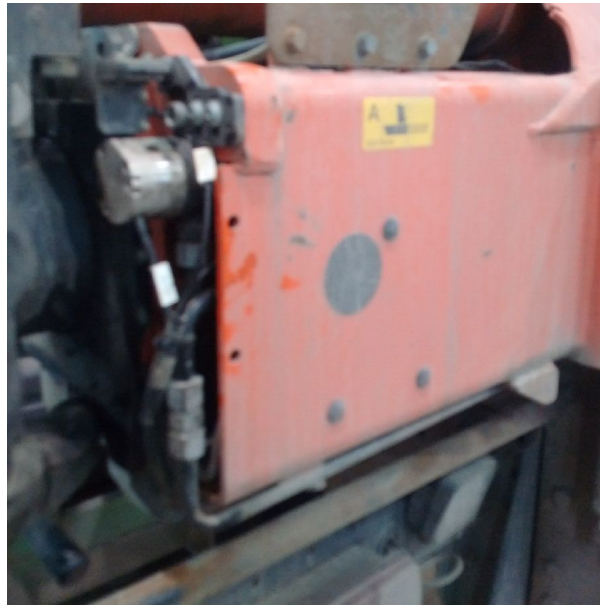
Kuva 2.4: Pari anturille menevää johtoa pitäisi saada irti.

Aamulla ihmettelin miten jalka puretaan. Käytännössä kolme letkua, ja kolme sähköjohtoa (kuva 2.4) pitäisi irrottaa. Yhdessä johdossa oli pikaliitin. Loput piti irroittaa auton toiselta puolelta sähkölaatikosta. Kysyin neuvoa pariltakin henkilöltä, ja ihmetytti miksi anturin johdot pitää purkaa niin pitkältä matkalta. Ei auttanut.

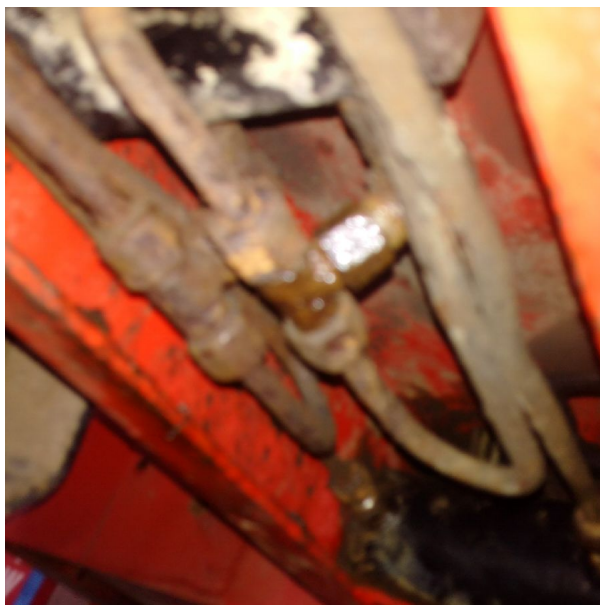
Kuva 2.7: Ruostuneet putket. Taustalla musta sylinteri.

Sylinterit olivat suorat, ja tiivisteiden vaihdolle ei ollut tarvetta, joten pistimme piikit takaisin pakettiin. Kahta päällekkäistä putkisokkaa asentaessa sai todella hakata molemmin käsin moskulalla. Ylijäämät katkaistiin rälläkällä ja hiottiin tasaiseksi. Tuli hyvä.

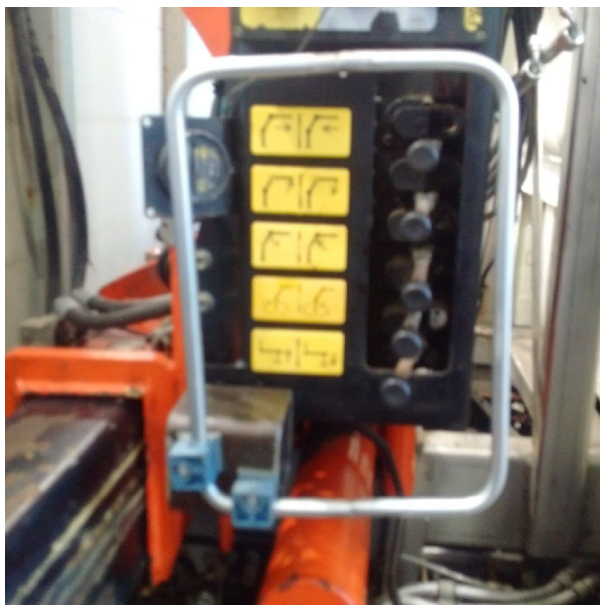
Kuva 3.2: Putkesta tehty vipusuoja ennen maalausta ja oikaisua.

Kuulema vuonna 2011 voimaan tullut laki määrittelee, että nosturin ohjaussauvat pitää olla siten suojattu, ettei niihin pysty nojaamaan. Tämän takia taittelimme hydraulikkaputkea 300×200 suorakaiteen muotoon, joka kiinnitettiin putkikiinnikkeillä neliöpalkin palaseen ja ruuvattiin kiinni. Siitä tuli kohtalaisen hieno. (Kuva 3.2.)
